Tutkimusselostus

Luhangan kunnantalo

Kuntotutkimus

07.02.2024

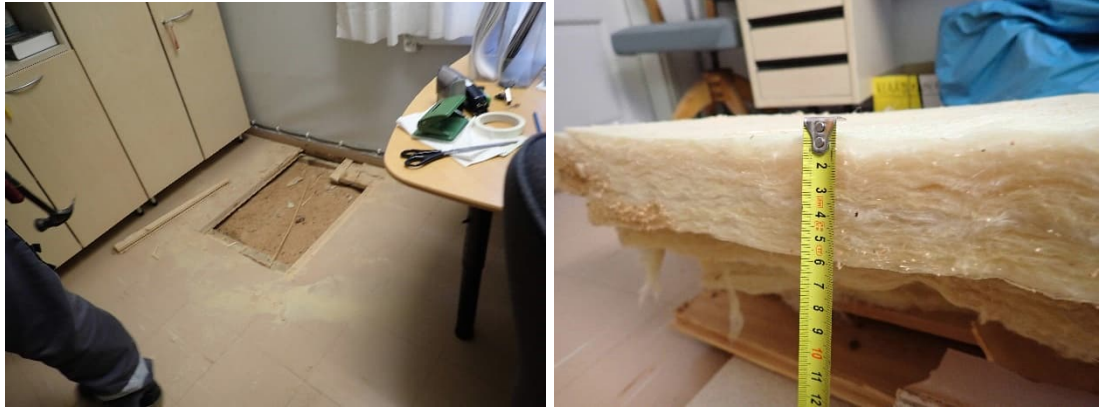
*Kuva 1. Alapohjarakenteeseen tehtiin laajempi rakenneavaus, josta nähtiin rakennekerrokset. Rakennetta on lisäeristetty ilmeisesti kahteen eri otteeseen. Nykyiset pintamateriaalit ja mineraalivillaaeristys on ilmeisesti lisätty 1987 tehdyssä korjauksessa. Purueristeen välissä oli sanomalehtiä jotka oli päivätty vuodelle 1948, tämä viittaisi mahdollisesti silloin tehtyyn lisäeristykseen.*

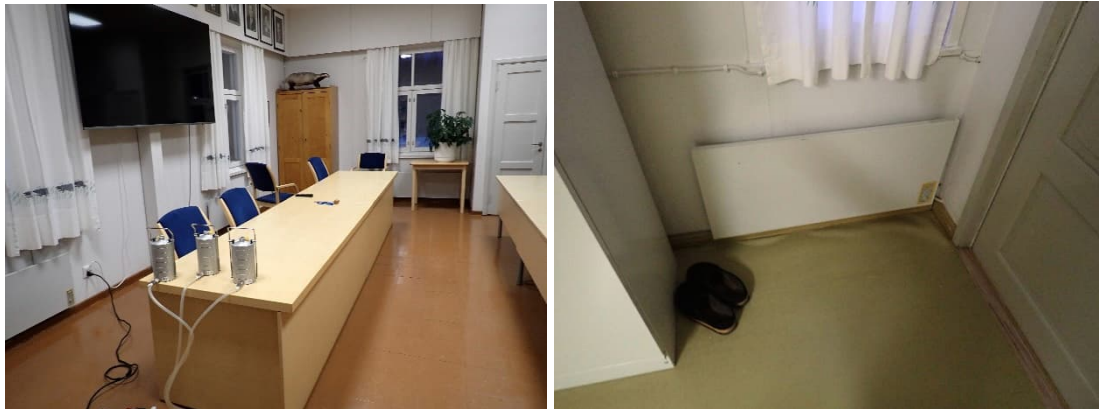
*Kuva 2. Valtuustosalin lattiassa on huonokuntoinen vinyylilaatta pinnoite. Alakerran toisen toimiston muovimattopinnoite on paikoin kupruillut rakenteiden elämisen seurauksena.*

- Korjaustöiden yhteydessä lattiapinnoitteiden uusiminen.
- Laajojen korjaustöiden yhteydessä on syytä arvioida vaihtoehtoa, jossa puurankarunkoisten ulkoseinien (toinen kerros) sisäpinnat uusitaan ja eristekerrokset vaihdetaan nykyaikaisiin eristeisiin. Samalla PAH-yhdisteitä sisältävä tervapaperi saadaan poistettua ja mahdolliset vauriokohdat päästään paikantamaan. Myös PAH-yhdisteiden mahdollisesti kyllästämää materiaaleja joudutaan uusimaan. PAH-yhdisteiden hajut ovat voineet tarttua myös sisätilojen huokosiin materiaaleihin.

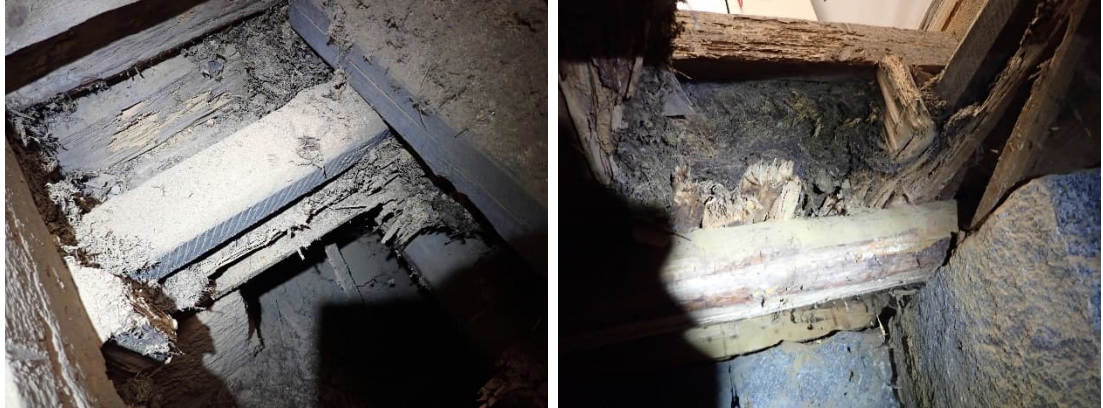
*Kuva 3. Alapohjarakenteeseen tehtiin laajempi rakenneavaus AP1, josta nähtiin rakennerokot ja päästiin tarkastamaan ryömintätila.*

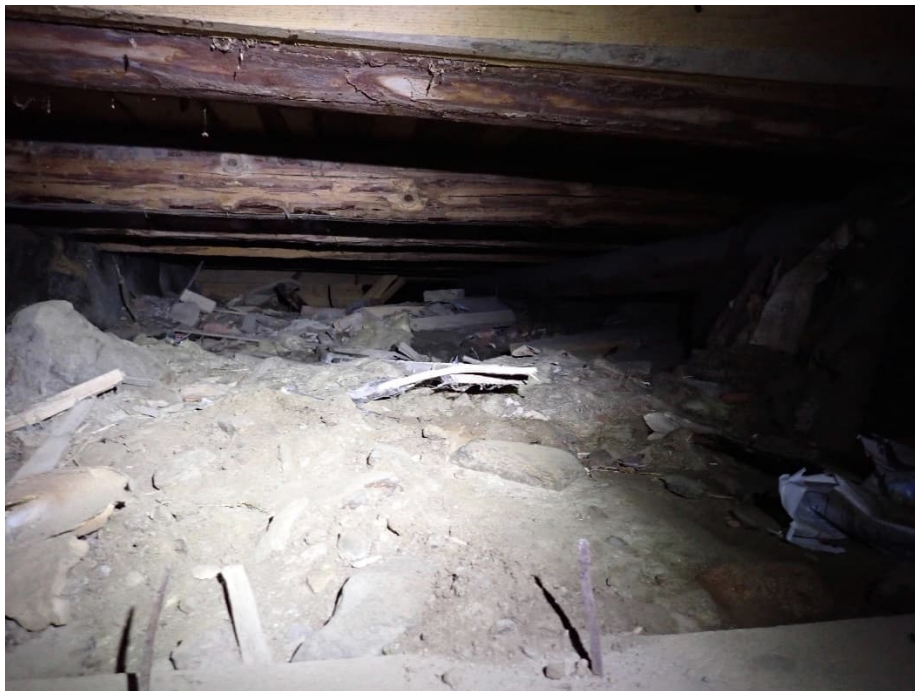
Ryömintätilan todettiin olevan matala eikä sitä päästy tarkastamaan koko rakennuksen alalta. Ryömintätilassa havaittiin vain kaksi erillistä tuuletusaukkoa rakennuksen sokkelissa.

*Kuva 4. Ryömintä oli matala eikä tilaa päästy kauttaaltaan tarkastamaan. Maaperä oli osittain jäässä tutkimushetkellä.*

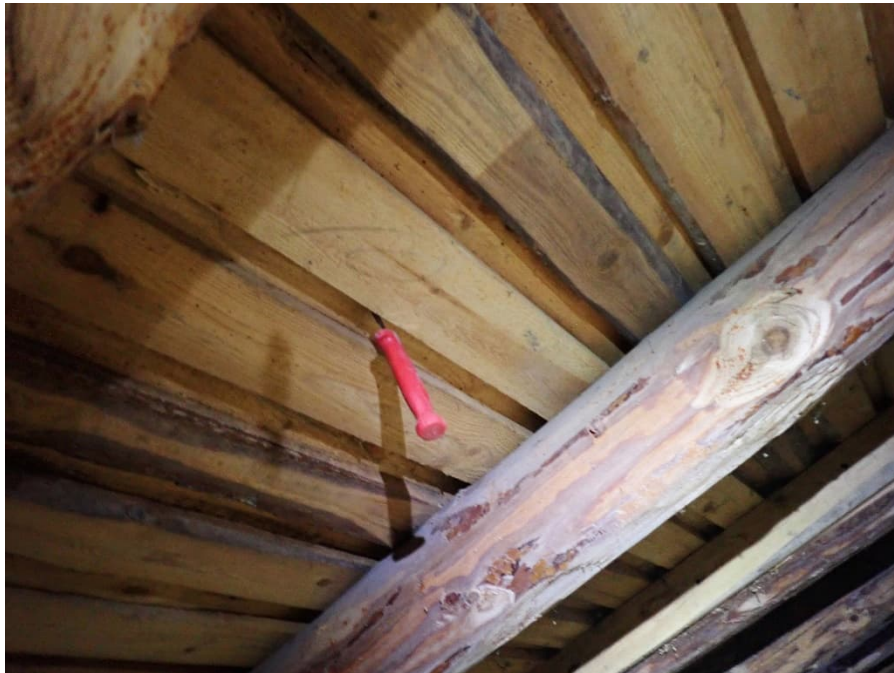
Alapohjarakenteen puurakenteissa on nähtävissä selkeitä lahovaurioita, jotka ovat syntyneet ryömintätilan puutteellisen tuuletuksen seurauksena.

*Kuva 5. Aluslaudoituksessa todettiin selkeitä lahovaurioita.*

Alapohjarakenteissa ei havaittu poikkeavaa kosteutta tutkimushetkellä. Näytteiden ja havaintojen perusteella alapohjarakenteet eivät ole kosteusteknisesti toimivia ja rakenteissa on pitkälle edenneitä lahovaurioita, sekä sienikasvustoa. Ryömintätila on matala ja huonosti tuuletettu, joka on aiheuttanut ajan saatossa alapohjarakenteen vaurioitumisen.

- o Peruskorjaushankkeen yhteydessä on suositeltavaa alapohjarakenteiden ja ryömintätilan kokonaisvaltainen uusiminen kosteusteknisesti toimivaksi kokonaisuudeksi.
- o Ryömintätila tulisi puhdistaa orgaanisesta materiaalista ja poistaa maa-ainesta maapohjalta niin, että se voidaan eristää ja ryömintätilan tuuletus toteuttaa asianmukaisesti. Lisäksi on syytä parantaa alapohjan tuuletusta
- Alapohjarakenteiden uusimisen yhteydessä pystytään korjaamaan/vaihtamaan vaurioituneet ulkoseinähirret. Myös mahdollisesti vaurioituneet väliseinien alaosat pystytään korjaamaan korjaustöiden yhteydessä.

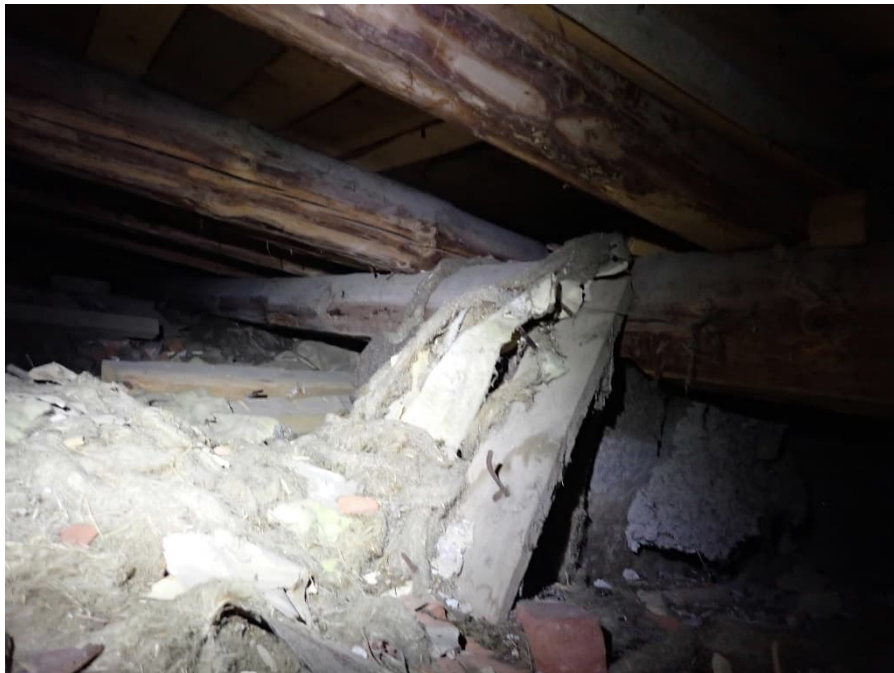
*Kuva 6. Alapohjarakenteita oli paikoin pudonnut ryömintätien pohjalle.*

Alapohjarakenteissa oli nähtävissä merkkejä rakenteiden elämisestä mikä voi mahdollisesti johtua alapohjarakenteiden osittaisesta lahoamisesta. Ryömintätilassa oli nähtävissä lämmöneristeiden tippuneen ryömintätilan pohjalle. Todennäköisesti lämmöneristeitä on pudonnut myös niiltä alueilta joita ei päästy tarkastelemaan. Puutteelliset lämmöneristeet vaikuttavat rakenteen lämmöneristävyyteen ja vedon tunteeseen. Maapohjalla olevat orgaaniset materiaalit vaurioituvat herkästi ja tuottavat epäpuhtauksia ryömintätilaan.

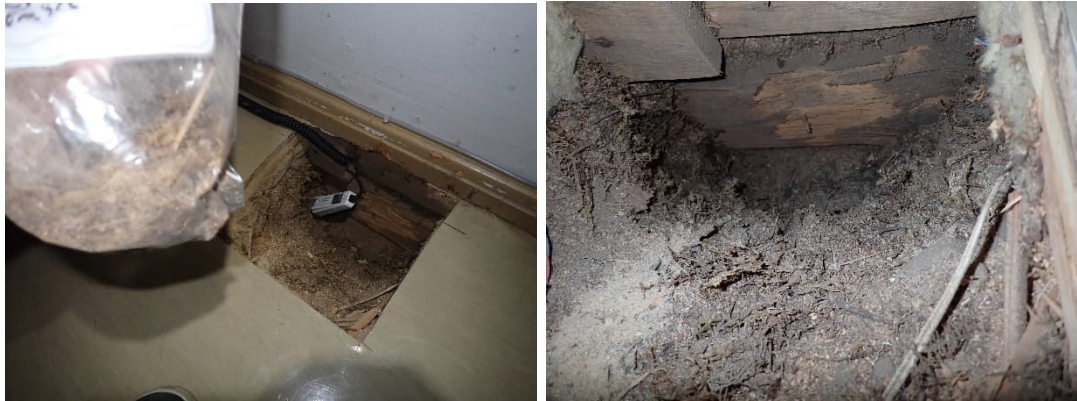
Kuva 7. Toisen toimiston alapohjaan tehdyssä avauksessa AP2 oli myös nähtävissä laho-  
vaurioita aluslaudoituksessa ja hirsiseinän alaosissa. Rakennekerrokset vastasivat ensimmäistä avausta.

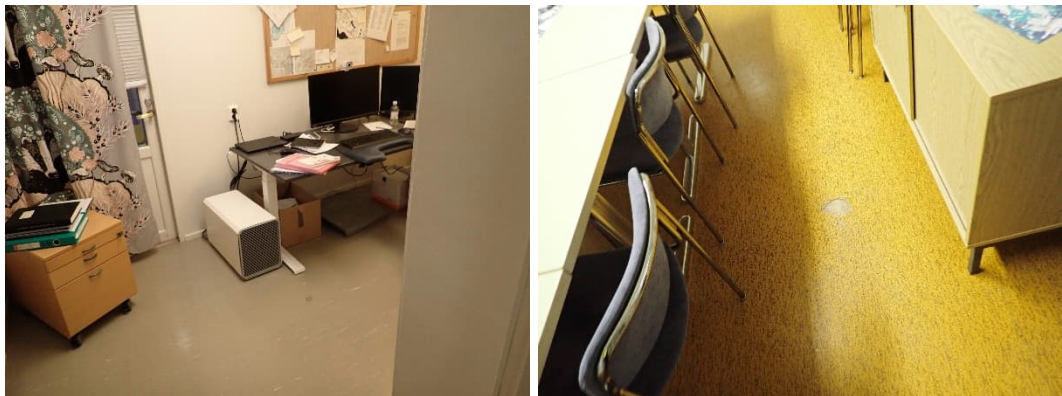
*Kuva 8. Välipohjarakenteen lattiapintana on vinyylilaatta tai muovimatto. Lattiassa on normaalia käytöstä johtuvaa kulumaa ja ne ovat jo huonokuntoisia.*

- Mittavan peruskorjaushankkeen yhteydessä on suositeltavaa harkita välipohjien rakennekerrosten uusimista kokonaisuudessaan.
  - o Vaihtoehtoisesti puurakenteilla toteutettujen välipohjarakenteiden eristetilan ilmayhteyksien sulkeminen sisäilmaan nähden.
- Korjaustöiden yhteydessä lattiapinnoitteiden uusiminen.

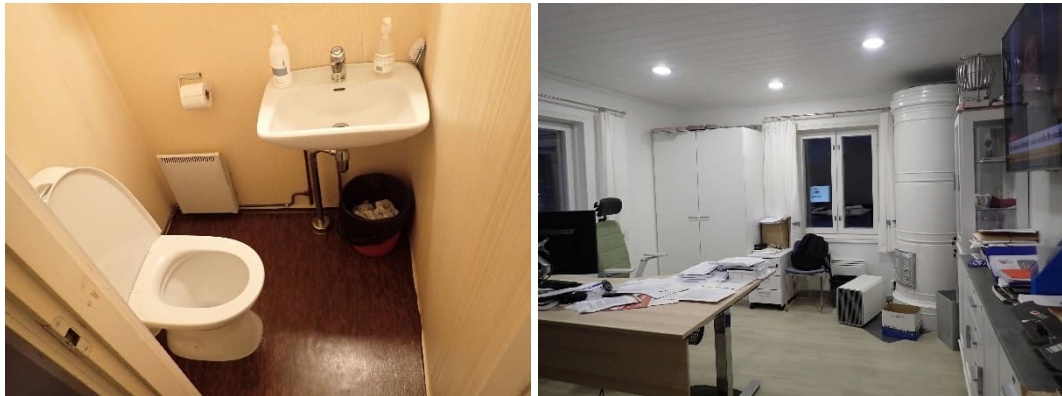
*Kuva 9. Wc-tiloissa on vanha muovimatto. Remontoiduissa tiloissa on hyväkuntoinen viinyylilankku.*

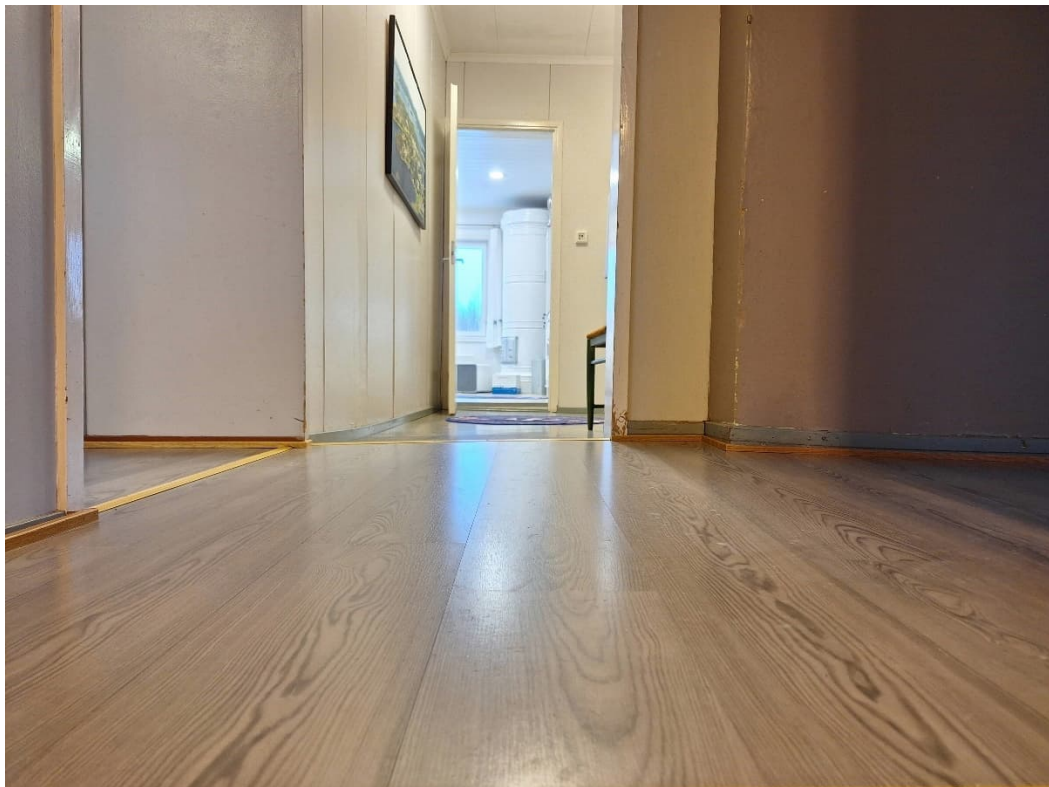
*Kuva 10. Välipohjarakenteessa oli nähtävissä muodonmuutoksia (lattia hieman kupera).*

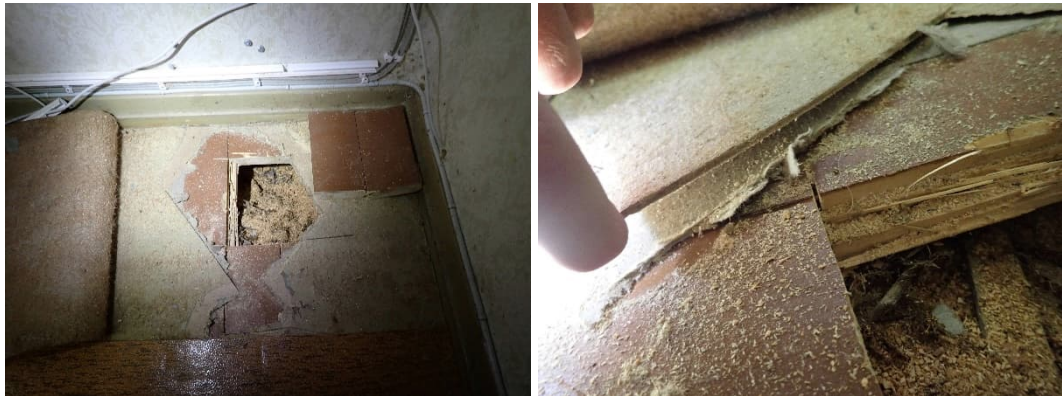
*Kuva 11. Välipohjarakenteeseen tehtiin rakenneavaus rakennekerrosten varmistamiseksi. Vanhan lankkulattian päälle on asennettu pahvi, kovalevy ja muovimatto.*

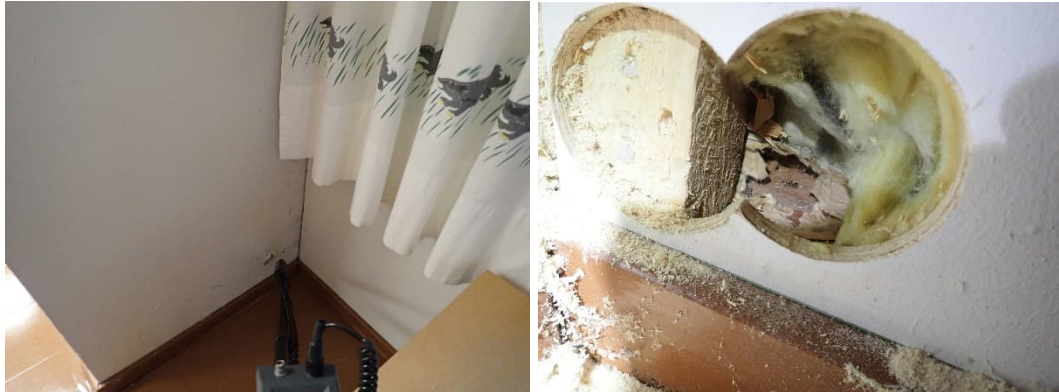
Kuva 12. Valtuustosalin seinät on lisäeristetty 50 mm mineraalivillalla.

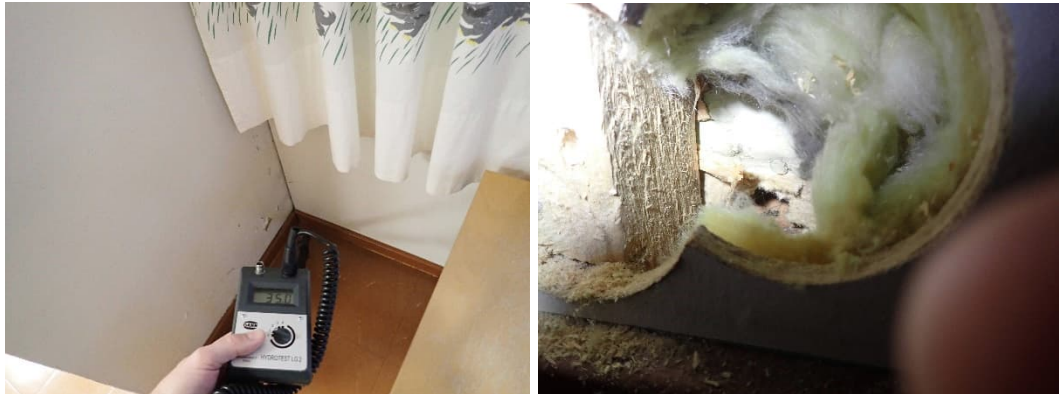
Kuva 13. Valtuustosalin luoteen puoleisella ulkoseinällä olevassa kivirakenteisessa kaapissa oli nähtävissä maalin hilseilyä. Rakenteissa ei havaittu kosteuspoikkeamia, mutta ulkoseinän liittymästä havaittiin voimakas kylmä ilmavirta joka viittaa rakenteen epätiiveyteen. Lisäksi ulkoseinäeristeessä oli ilmavuotojälkiä.

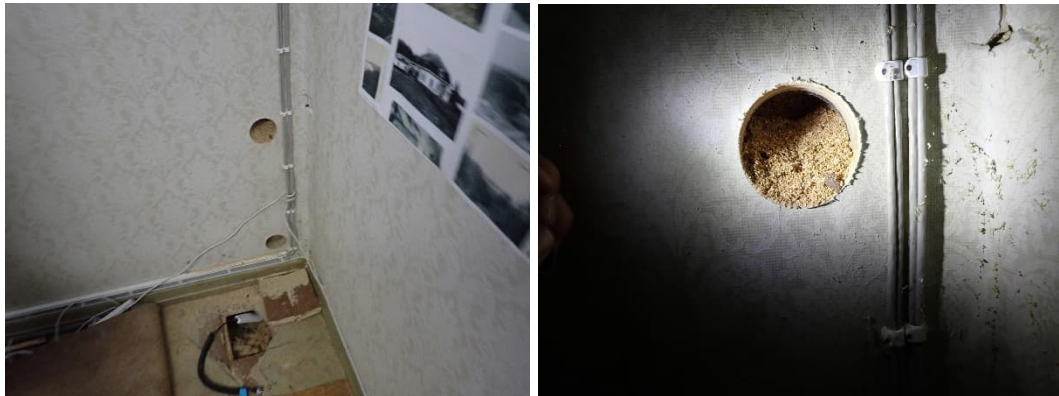
*Kuva 15. Toisen kerroksen taukotilan ulkoseinään tehdyn rakenneavauksen perusteella hirsirunko ulottuu noin 400 mm lattiapinnan yläpuolelle, josta rankarunko alkaa.*

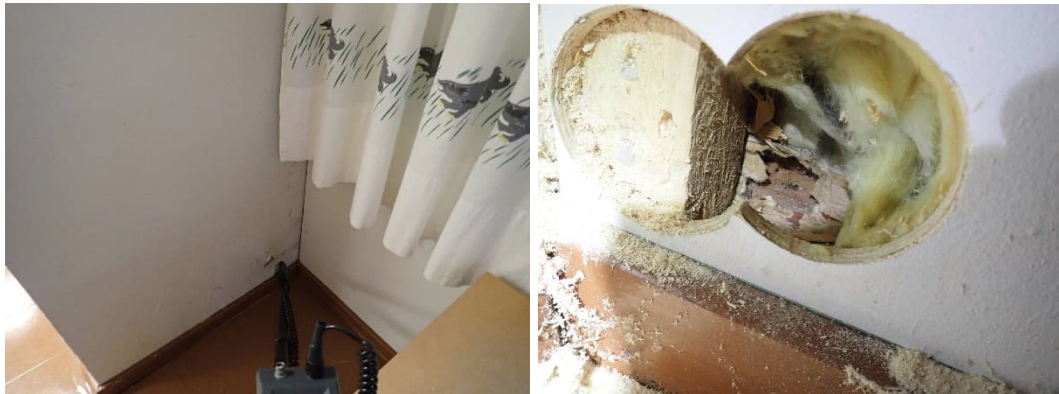
Kuva 16. Valtuustosalin ulkoseinät on koolattu ja lisäeristetty 50 mm mineraalivillalla.

Valtuustosalin ulkoseinärakenne on höyrynsuluttomana kosteusteknisesti riskialtis, eikä mahdollisten vaurioiden olemassaoloa voi täysin sulkea pois. Lisäksi rakenteesta on

mahdollista päästä mineraalivillakuituja sisäilmaan. Sisäpuolinen lämmöneristys on suositeltavaa korvata kosteusteknisesti toimivilla rakenteilla ja materiaaleilla.

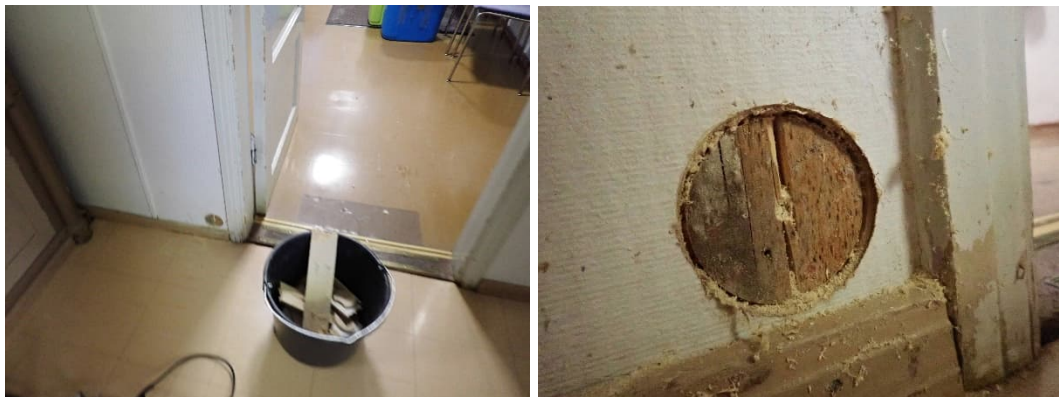
Kuva 17. Hirsiset väliseinät on pinnoitettu pinkopahvilla.

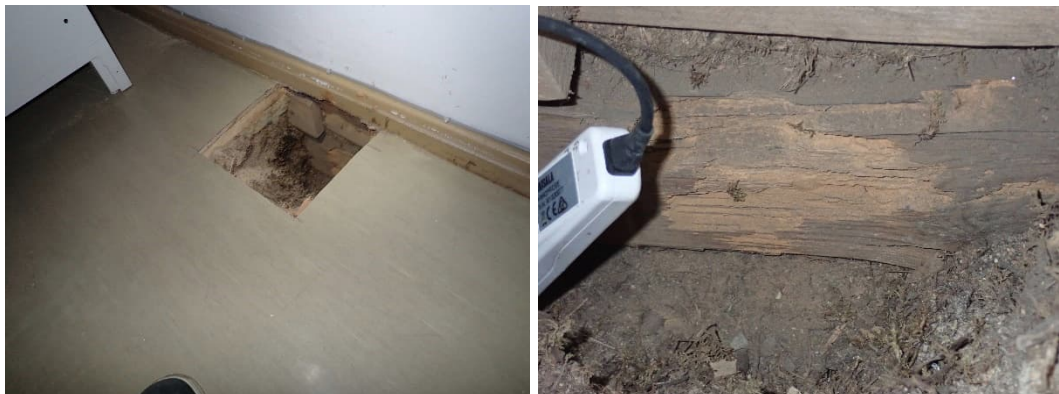
Kuva 18. Hirsirungon alimpia hirsiä tarkasteltiin alapohjarakenteeseen tehdyn rakennearon AP2 kautta. Hirsissä on selkeitä lahovaurioita.

Hirsiseinien alaosissa on kokonaisvaltaisia lahovaurioita ja ne ovat laajamittaisten korjausten tarpeessa. Hirsien vauriot ovat pääosin syntyneet ryömintätilan/alapohjarakenteen huonosta tuulettuvuudesta ja ulkopuolisesta kosteusrasituksesta. Tulevien korjaustöiden yhteydessä on varauduttava uusimaan 1-4 hirsikertaa koko rakennuksen osalta.

- Lahovaurioituneiden hirsien vaihtaminen alapohjarakenteen korjauksen yhteydessä 1-4 varvia.
- Laajojen korjaustöiden yhteydessä on syytä arvioida vaihtoehtoa jossa puurankarunkoisten ulkoseinien sisäpinnat uusitaan ja eristekerrokset vaihdetaan nykyaikaisiin eristeisiin. Samalla PAH-yhdisteitä sisältävä tervapaperi saadaan poistettua ja mahdolliset vauriokohdat päästään paikantamaan. Myös PAH-yhdisteiden mahdollisesti kyllästämää materiaaleja joudutaan uusimaan.
- Valtuustosalin sisäpuolisen lämmöneristyksen poistaminen.

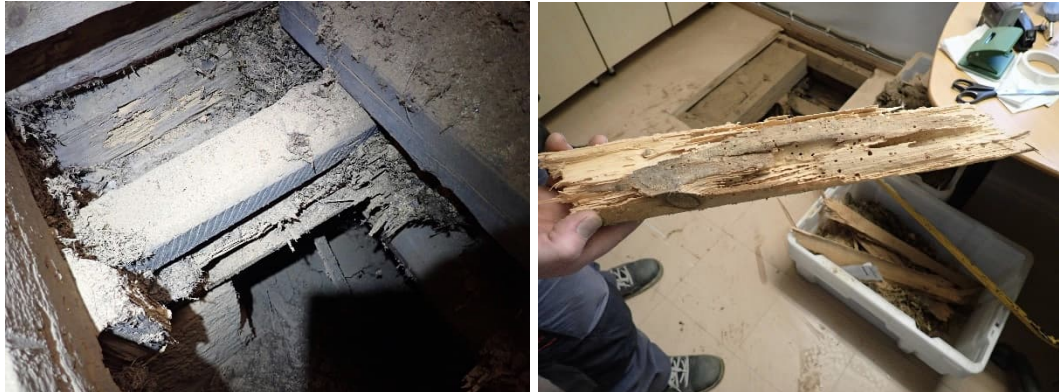
*Kuva 19. Hirsirungon alimpia hirsiiä tarkasteltiin alapohjarakenteeseen tehdyn rakenneavauksen AP1 kautta. Hirsissä on selkeitä lahovaurioita.*

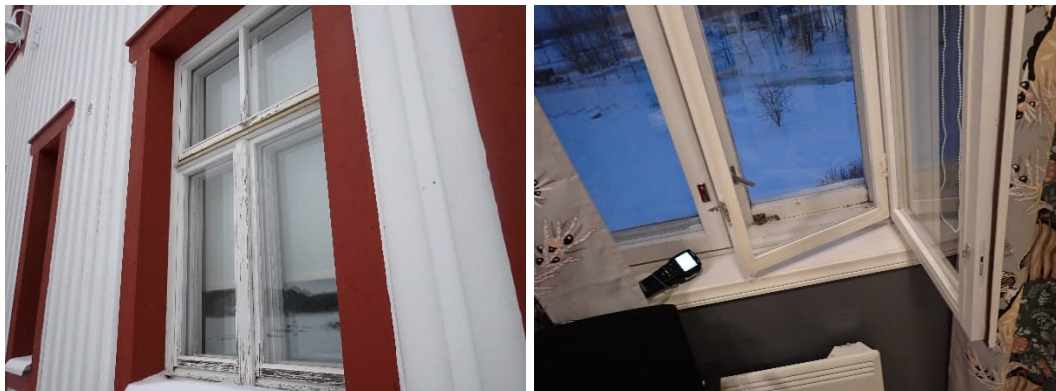
Kuva 20. Yleiskuva ikkunoista.

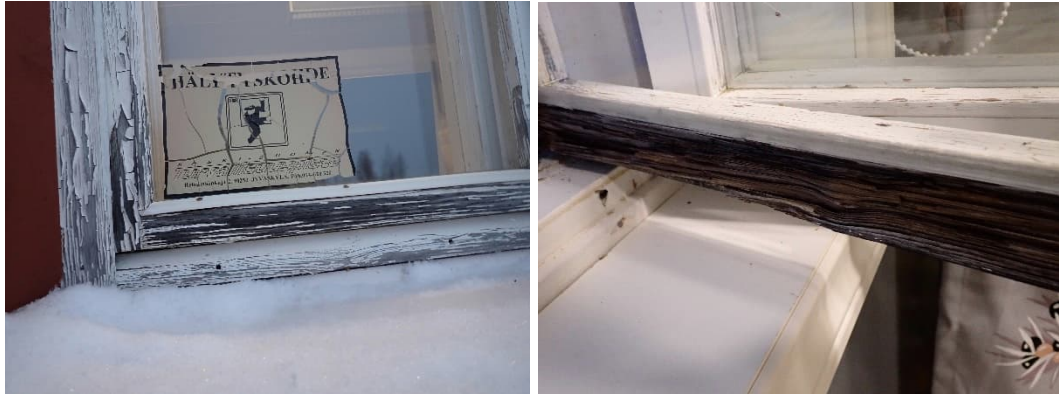
*Kuva 21. Erityisesti lounaan ja etelän puoleiset ikkunat ovat huonokuntoisia. Ulkopuitteiden ja karmin alaosissa on lahovaurioita.*

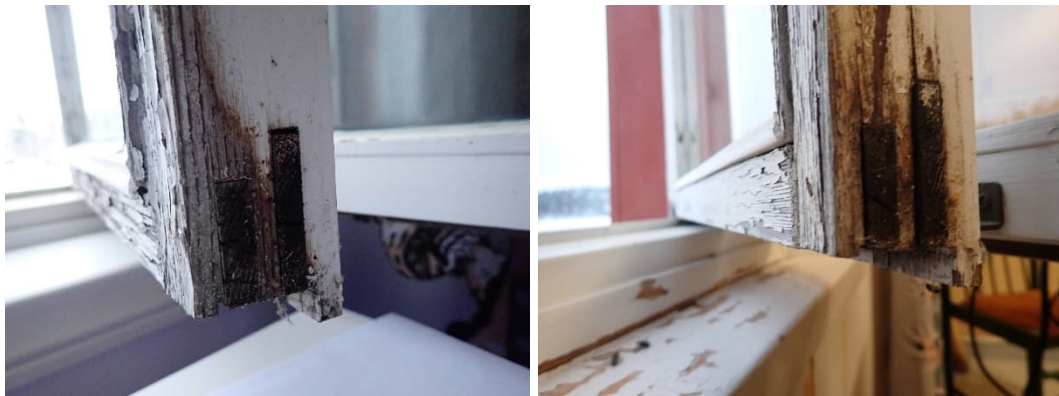
*Kuva 22. Erityisesti lounaan ja etelän puoleiset ikkunat ovat huonokuntoisia. Ulkopuitteiden alaosissa on lahovaurioita.*

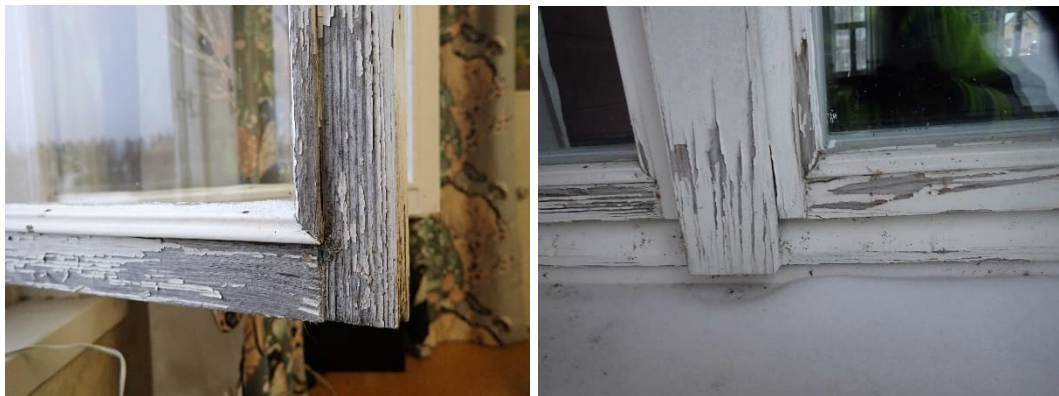
*Kuva 23. Pohjoisen puolelle sijoittuvat ikkunat ovat hieman parempikuntoisia. Maalipinnat ovat varsin huonokuntoiset.*

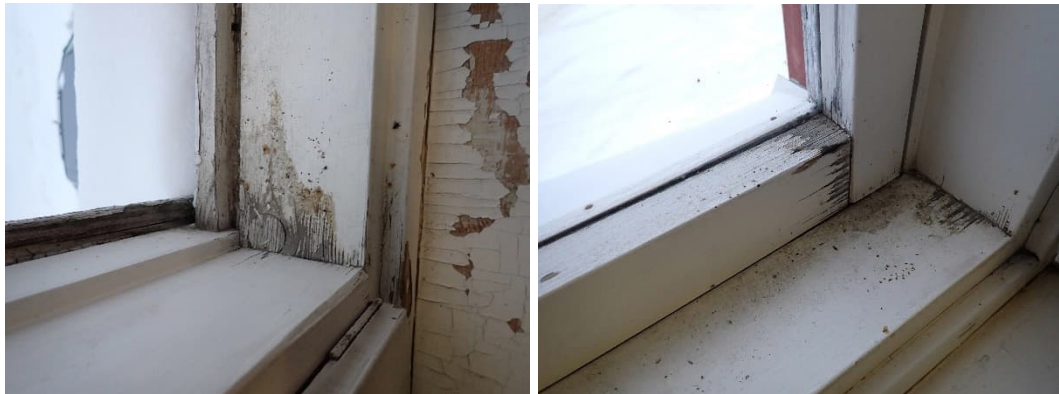
*Kuva 24. Karmirakenteissa on maalin hilseilyä ja alkavaa haristumista.*

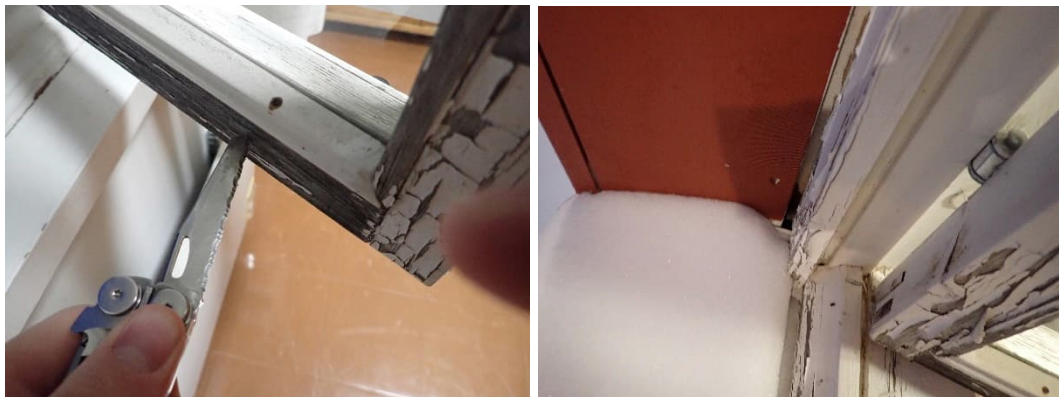
*Kuva 25. Ikkunoiden ulkopuitteen ja karmin ulkopuolisissa puuosissa maalipinta oli huonokuntoinen. Myös lasituskittaus oli monin paikoin huonokuntoinen/olematon.*

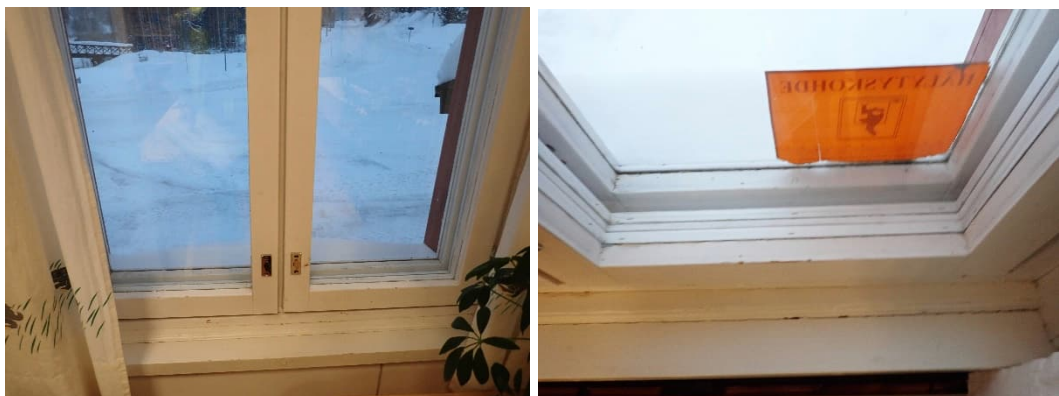
*Kuva 26. Sisäpuitteissa on alkavaa maalin hilseilyä.*

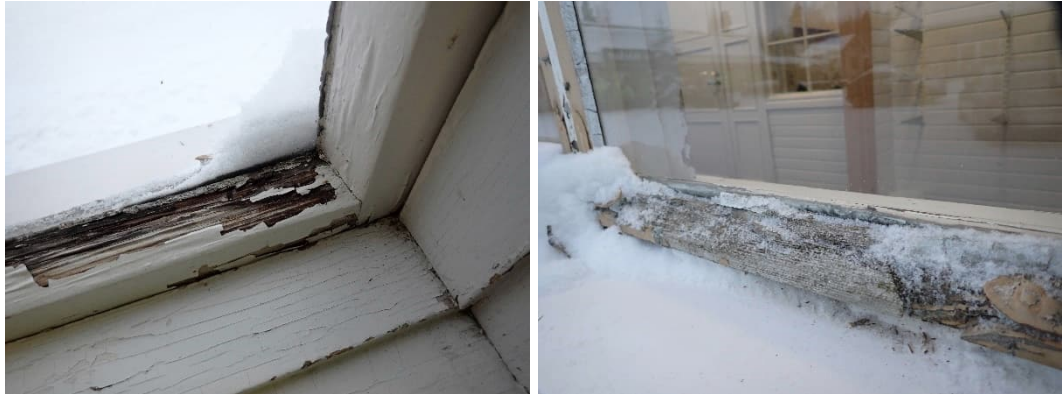
*Kuva 27. Tuulikaapin alkuperäiset ikkunat ovat huonokuntoisia. Puitteiden alaosissa alkaa lahoamista ja haristumista. Maalipinnat monin paikoin kokonaan irti.*

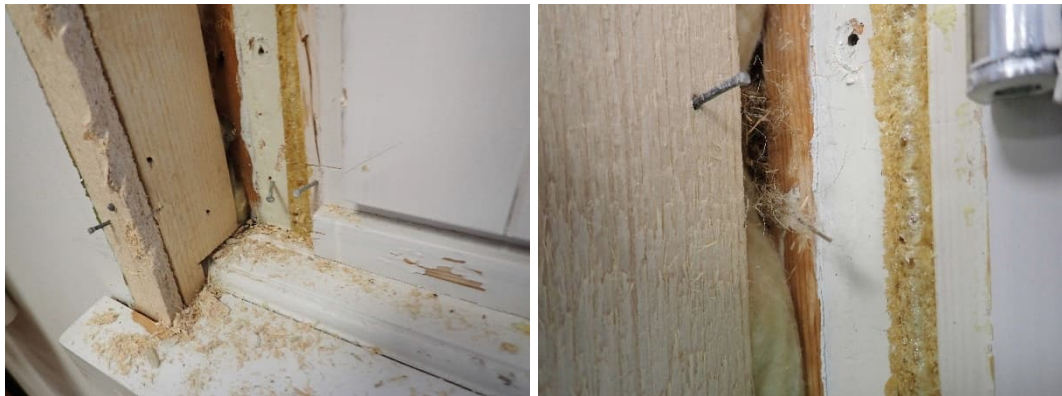
*Kuva 28. Nykyiset ikkunat on asennettu vanhojen karmien väliin. Karmien liitos on eristetty uretaanivaahdolla. Vanhojen karmien tilkermateriaalina käytetystä riveestä otettiin materiaalinäyte.*

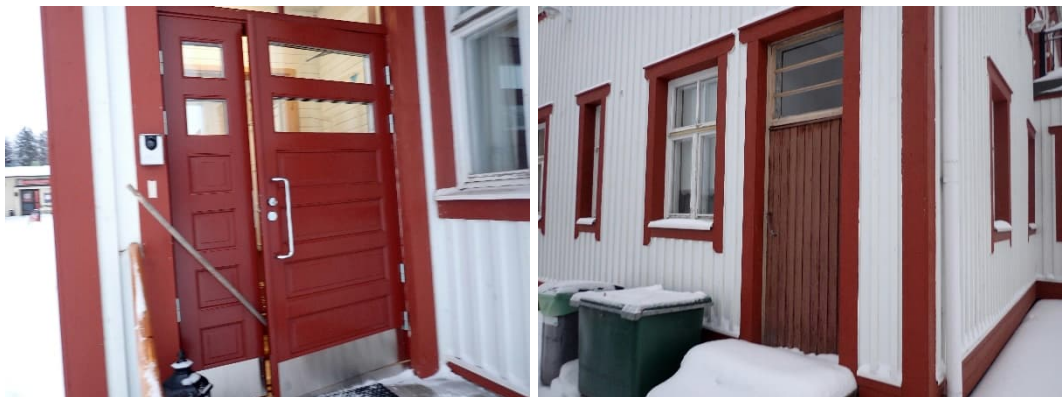
*Kuva 29. Rakennuksen pääovi on uusittu ja se on hyvä kuntoinen. Muut ulko-ovet huonokuntoisia ja käyttöikänsä päässä.*

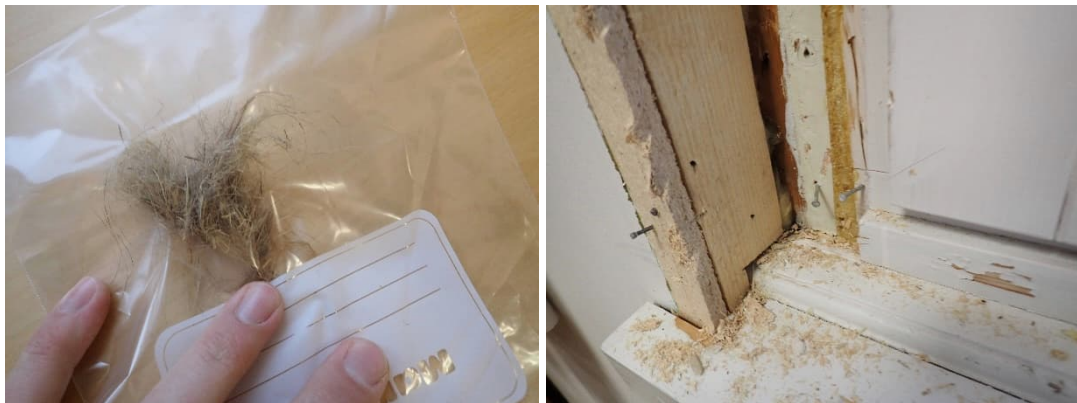
*Kuva 30. Vanhojen ikkunakarmien tilkkeenä on käytetty rivettä. Uudemmat karmit on eristetty uretaanivaahdolla vanhaan karmiin.*

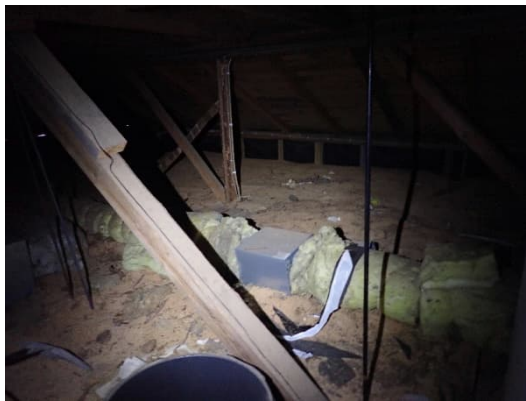
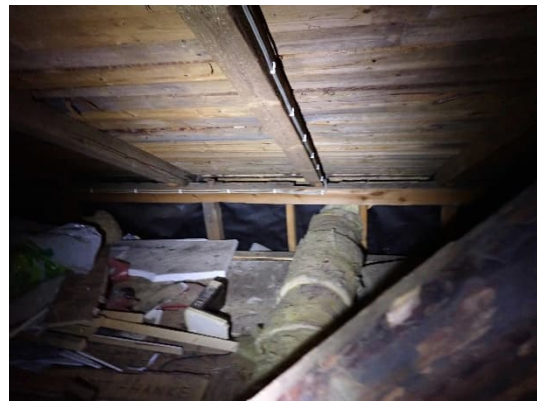
Kuva 31. Yleisnäkymä ullakotilaan.

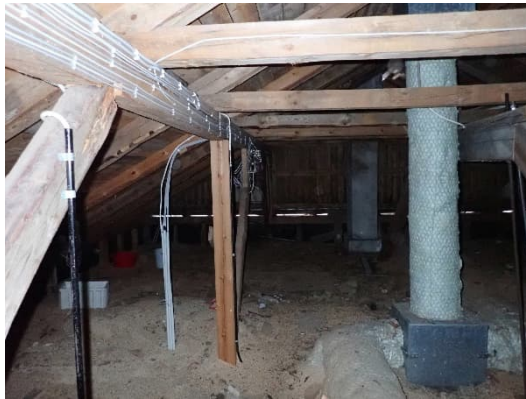
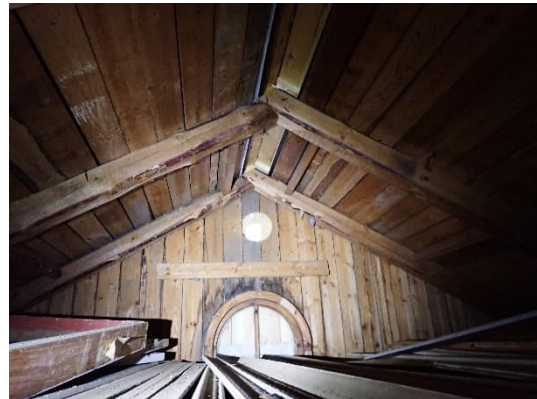
Kuva 32. Yleisnäkymä ullakotilaan. Päätykolmioissa on tuuletusventtiilit.

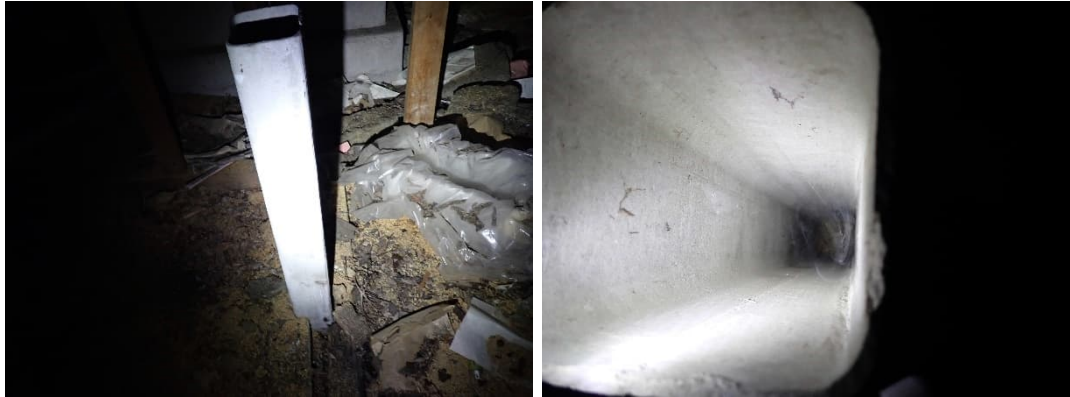
Ullakolla havaittiin olevan asbestisementtikuitukanava, jonka pää oli tulppaamatta. Putken sisällä oli purueristettä. Muiden läpivientien tiiveyttä arvioitiin aistinvaraisesti, läpivientien kohdat eivät ole täysin tiiviitä.

Kuva 33. Ullakotilaan nousi yläpohjarakenteesta asbestisementtikuitukanava, jonka sisällä oli purueristettä.

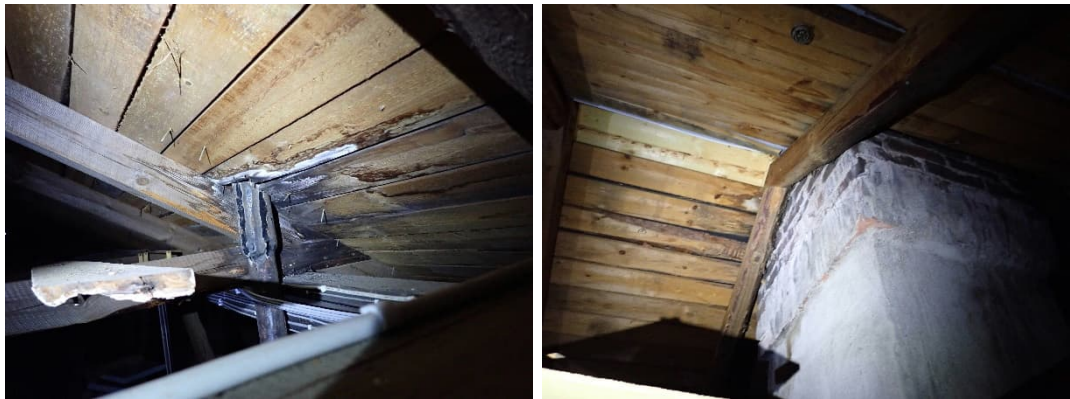
Kuva 34. Vesikattorakenteissa on vanhoja vuotojälkiä ja osa aluslaudoituksesta oli uusittu. Puurakenteissa ei havaittu kosteuspoikkeamia piikkimittarilla, mikä viittaa siihen, että vuodot ovat vanhoja.

Ullakotilassa vesikaton puurakenteissa oli nähtävissä vanhoja vuotojälkiä. Nyt vuotokohdilla ei havaittu puunkosteusmittarilla poikkeavia kosteuksia viitaten siihen, että vuodot ovat peräisin vanhan vesikatteen ajalta. Räystäiden ja tuuletusventtiilien kautta järjestetty yläpohjan tuuletus oli aistinvaraisesti arvioituna hyvin toimiva, eikä viitteitä tuuletuksen puutteista ollut havaittavissa.

- Vesikattorakenteiden vaurioituneiden rakenteiden uusiminen laajempien korjaustöiden yhteydessä
- Laajempia korjaustöiden yhteydessä on suositeltavaa harkita yläpohjan purueristeiden ja tervapaperin korvaamista nykyaikaisilla rakennusmateriaaleilla.
- Yläpohjan läpivientien tiivistys vähintään alakautta.
- Yläpohjatiljan puhdistus ylimääräisistä tavaroista.

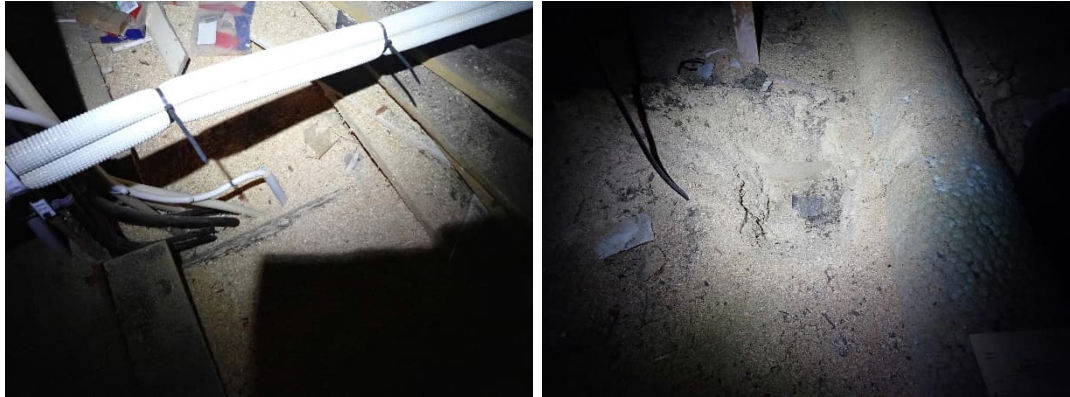
*Kuva 35. Yläpohjarakenne tarkastettiin ullakon kautta. Purueristeen alla on tervapaperi ja aluslaudoitus, jonka alla ovat alakattorakenteet.*

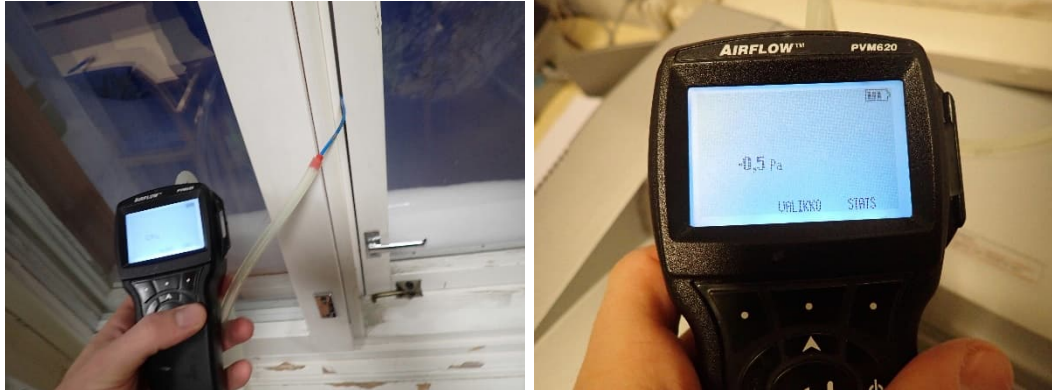
Kuva 36. Hetkellisiä paine-eroja mitattiin ulkoilmaan nähden. Ensimmäisessä kerroksessa paine-ero oli noin -4 Pa ja toisessa kerroksessa -0,5 Pa.

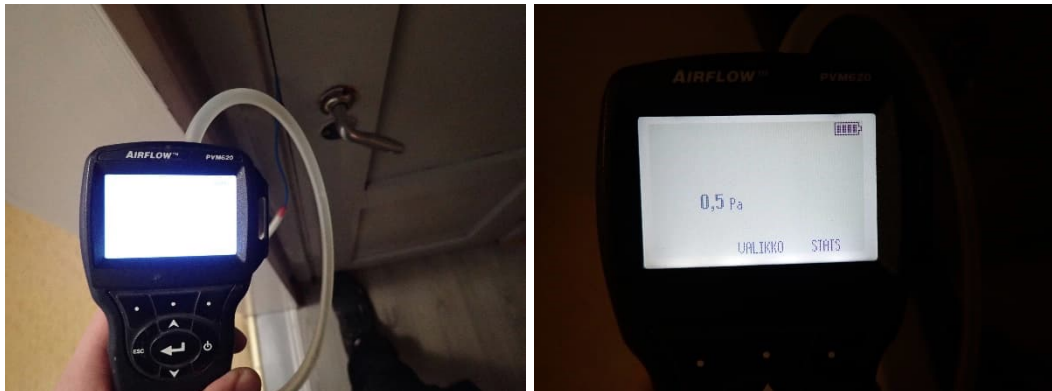
Kuva 37. Hetkellinen paine-ero toisesta kerroksesta yläpohjatilaan oli noin 0,5 Pa.

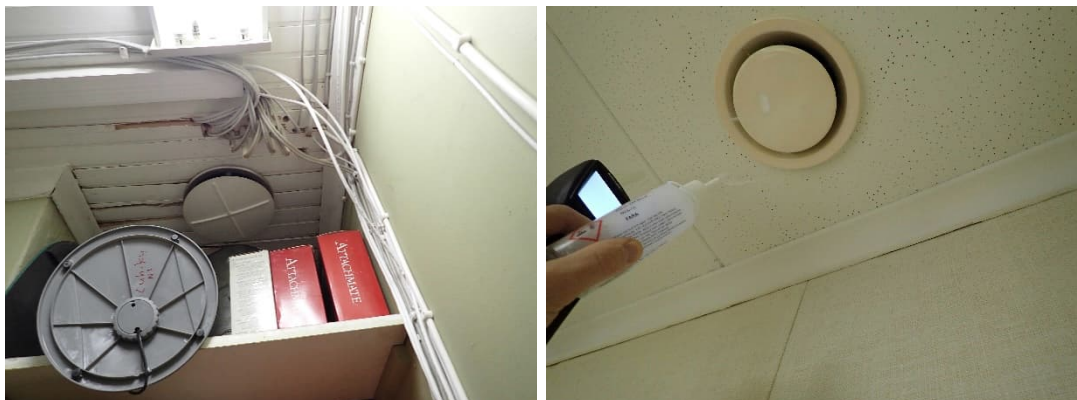
Kuva 38. Poistoilmaventtiileissä todettiin olevan poistoilmavirtaus merkkisavun avulla.

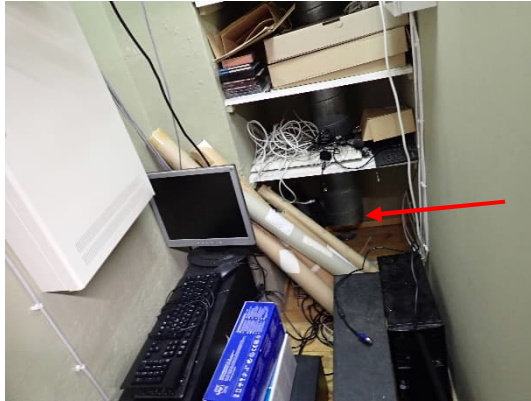
*Kuva 39. Yläkerran serveritilaan on johdettu korvausilmaa kylmältä ullakolta.*

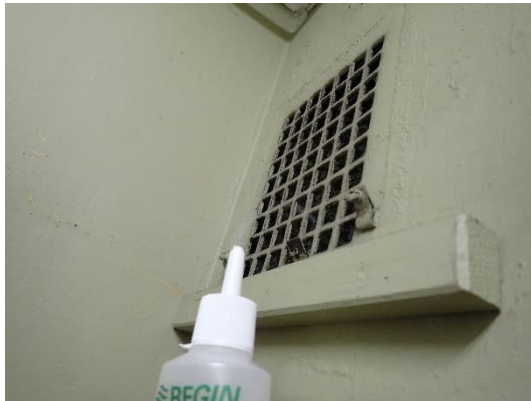
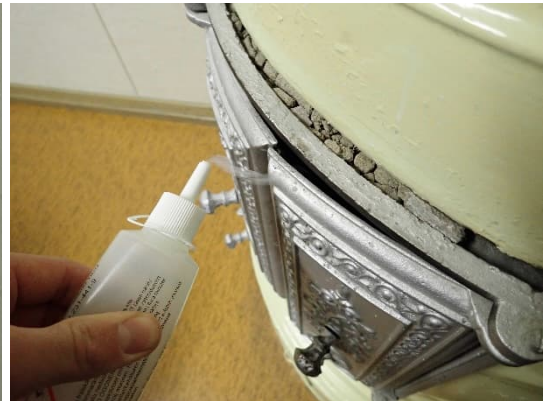
*Kuva 40. Vanhoissa hormoneissa olevissa venttiileissä ja tulisijoissa todettiin olevan poistoilmavirtaus merkkisavun avulla.*

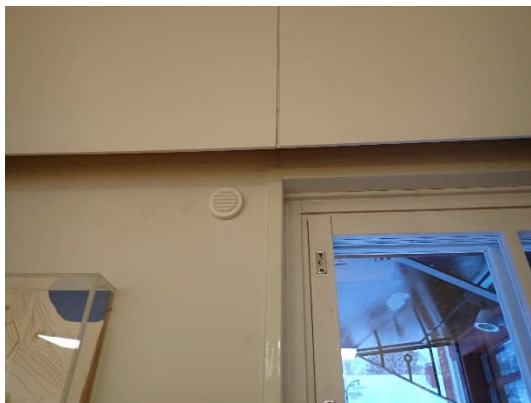
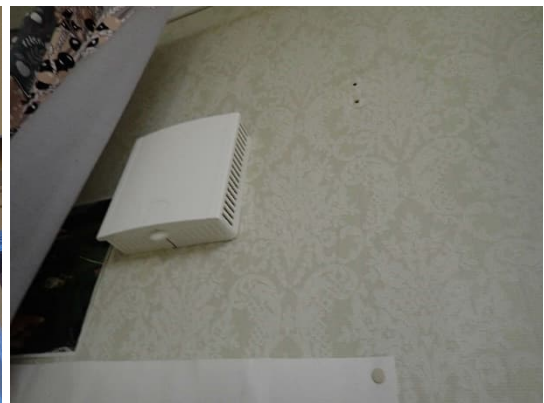
*Kuva 41. Eri puolille rakennusta ulkoseiniin on asennettu korvausilmaventtiileitä. Venttiileistä todettiin tulevan korvausilmaa sisäilmaan.*
