Asiakirjatyyppi  
**Mittausraportti, versio 3**

Viite  
**1510085018**

# MITTAUSRAPORTTI

## TUULIVOIMALAN MELUMITTAUS 5.2.2025 JA 2.5.2025, LATAMÄKI, LUHANKA

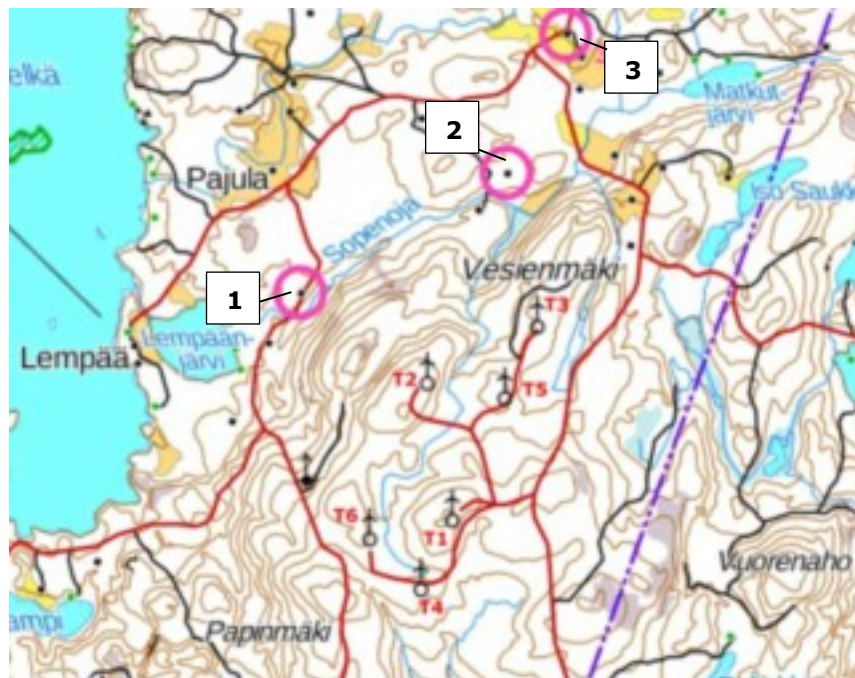
**Kuva 1.1. Mittauspisteet 1-3 kartalla**

Työssä tehtiin tuulivoimalamelun mittauksia kolmessa pisteessä, altistuvien kiinteistöjen pihalla tai  
välittömässä läheisyydessä. Mittauspisteet MP1-MP3 on esitetty kartalla kuvassa 1.1 ja taulukossa  
1.1. Mittaukset suoritettiin Ympäristöministeriön ohjeen 4/2014 mukaan (menettelyllä "A"), jossa  
on esitetty mm. mittaolosuhteita koskevat vaatimukset.

Mittaukset suoritettiin taulukon 3.1 mukaisesti. Mittauspisteen sijainti on merkitty kartalle kuvassa 1.1 ja esitetty valokuvin (Liitteet 1-4). Myös mittausten aikaiset säähavainnot on esitetty tulosliitteissä 1-4.

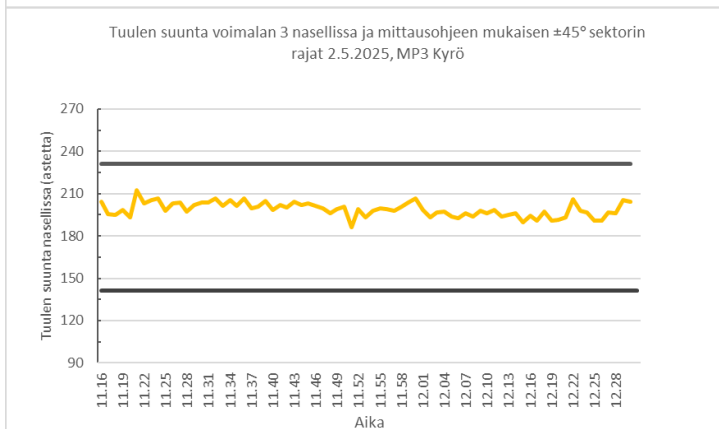
### Tulokset, MP3 Kyrö 2.5.2025

- Taustamelukorjattu tuulivoimalan aiheuttama melutaso tuulen nopeuden tavoitearvolla 7 m/s (10 m korkeudella) oli 35 dB. Tulos alittaa ohjearvon.
